# MIKŠÍK projekce s.r.o.

Kokořínská 58/2  
parc. č. 694, k.ú. Ďáblice

Statické zhodnocení  
č. zakázky: 24-0.392

## Kokořínská 58/2 statické zhodnocení

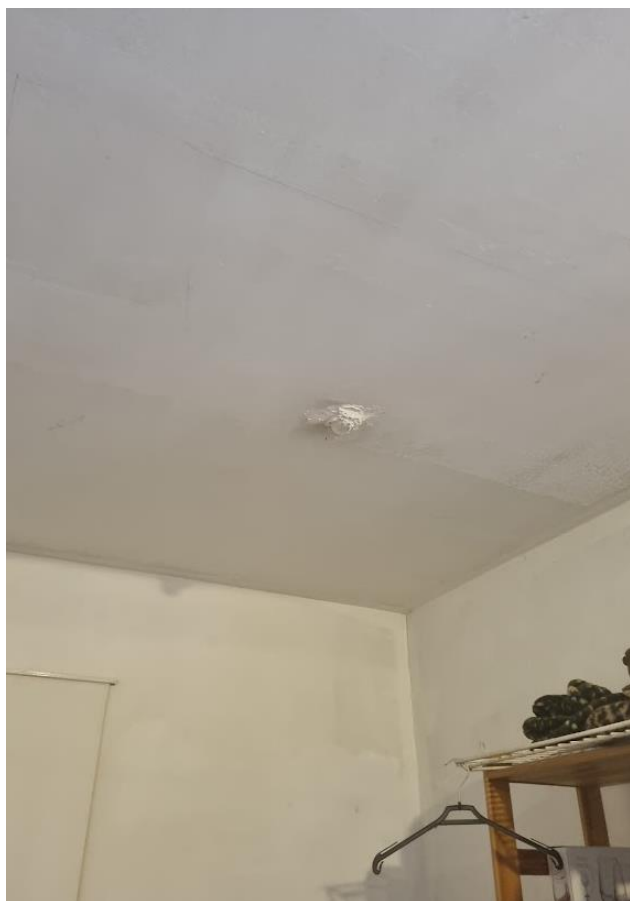
V objektu je realizován podhled, pravděpodobně z desek na bázi dřeva. Místy jsou patrná místa po zatékání. Střešní konstrukci nebylo možné zkontrolovat. Nevykazuje poruchy, přesto je možné napadení biotickými škůdci.

Obrázek 7 - lokálně vlhké místo

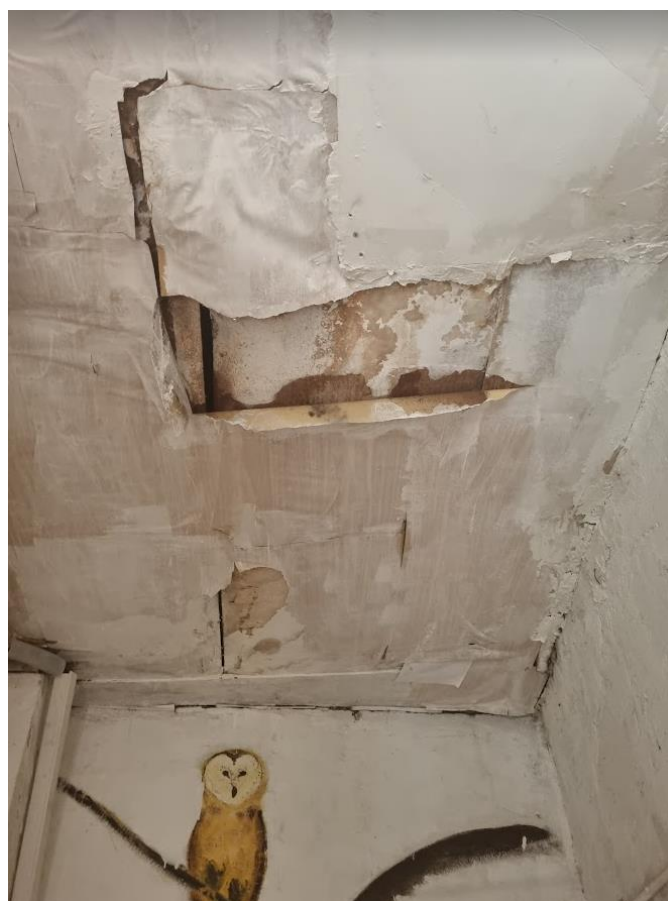
Obrázek 6 - lokálně vlhké místo
