Protokol odborné provozní technické kontroly č. 2025/004618 dětského hřiště/sportoviště

Městská část Praha - Ďáblice, IČ: 00231266
Osinalická 1104/13, 182 02 Praha 8

Vypracoval:**Datum provedení kontroly:** 21.11.2025

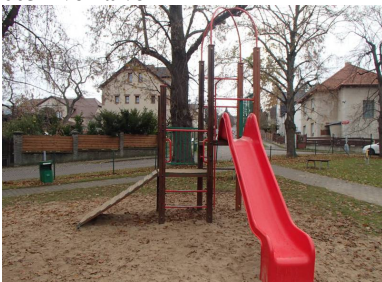
Inv. č. - Název	Stav	Popis - návrh opravy
003 - Velká věž

*	<p>Výška konce dojezdové části skluzavky (> 350 mm) nesplňuje ČSN EN 1176-3.</p> <p>Doporučuji upravit skluzavku nebo navýšit úroveň dopadové plochy tak, aby výška konce dojezdové části skluzavky nepřesahovala 350 mm.</p>
003/a - detail

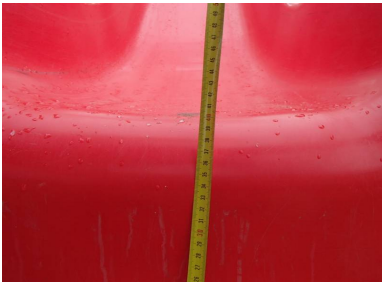
*	<p>Výška konce dojezdové části skluzavky (> 350 mm) nesplňuje ČSN EN 1176-3.</p>
004 - Koš na streetball kovový	0	Dobry technicky stav.
006 - Strážní koš	0	Dobry technicky stav.
007 - Pružinové houpadlo Asacen "Motorka"	0	Dobry technicky stav.
010 - Branky na fotbal 2 ks	0	<p>Branka na fotbal 1 - Dobry technicky stav.</p> <p>Branka na fotbal 2 - Dobry technicky stav.</p>
011 - Lavička s opěradlem 3 ks	0	Dobry technicky stav.
012 - Lavička bez opěradla 4 ks	0	Dobry technicky stav.
013 - Informační tabule	0	Dobry technicky stav.
014 - Pružinové houpadlo "Motorka"	0	Dobry technicky stav.
015 - Závěsná houpačka dvojitá	0	Dobry technicky stav.

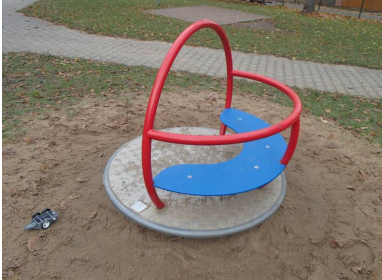
016 - Pružinové houpadlo "Motýl"	0	Dobry technicky stav.
017 - Kolotoč K01

*	<p>Výška otočné plošiny nad úrovní země - 17 cm. Nesplňuje ČSN EN 1176-5.</p> <p>Doporučuji upravit volný prostor nad zemí tak, aby vzdálenost mezi spodní stranou plošiny a základní úrovní byla v rozmezí 60 - 110 mm.</p>

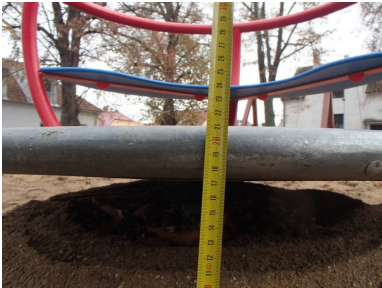
Inv. č. - Název	Stav	Popis - návrh opravy
017/a - detail

*	Výška otočné plošiny nad úrovní země - 17 cm. Nesplňuje ČSN EN 1176-5.

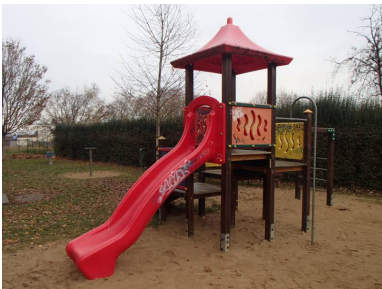
Inv. č. - Název	Stav	Popis - návrh opravy
002 - Komb. s věží Claudia

*	Poškozené 2 ks plastových krytek stojin. Doporučuji krytky dodat. (oprava bude provedena příští OTK)
002/a - detail

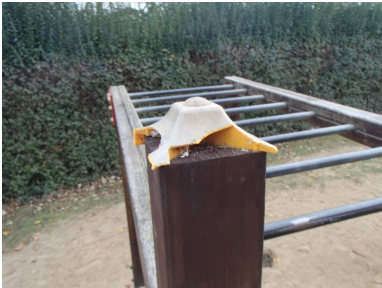
*	Poškozené 2 ks plastových krytek stojin.
005 - Kovová dvouhoupačka	0	Dobry technický stav.
006 - Točidlo	0	Dobry technický stav.
007 - Lavička s opěradlem 3 ks	0	Lavička 1 - Dobry technický stav. Lavička 2 - Dobry technický stav. Lavička 3 - Dobry technický stav.
008 - Informační tabule	0	Dobry technický stav.
009 - Surfý	0	Dobry technický stav.
010 - Pružinové houpadlo "Auto"	0	Dobry technický stav.
011 - Zemní trampolína	0	Dobry technický stav.

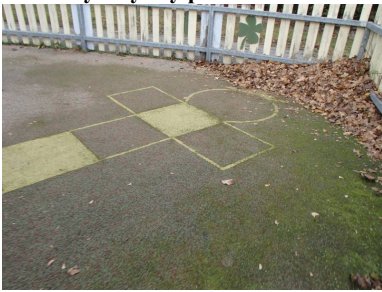
Inv. č. - Název	Stav	Popis - návrh opravy
001 - Točidlo	0	Dobry technicky stav.
002 - Pružinové houpadlo	0	Dobry technicky stav.
003 - Sestava se skluzavkou	0	Dobry technicky stav.
004 - Sestava Fitness	0	Dobry technicky stav.
005 - Pryžový litý povrch

*	Spadané listí na dopadové ploše. Poškozené oplocení DH, chybí nebo poškozeno 9 ks planěk. Doporučuji spadané listí z dopadové plochy odstranit. Doporučuji oplocení DH opravit.
005/a - detail

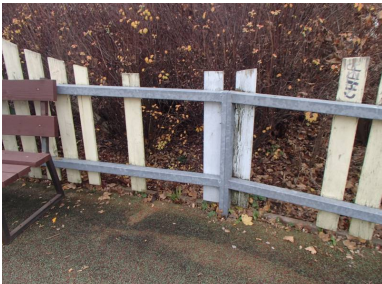
*	Poškozené oplocení DH, chybí nebo poškozeno 9 ks planěk.

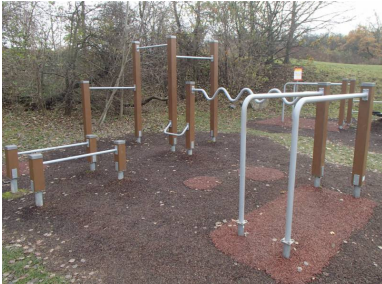
Inv. č. - Název	Stav	Popis - návrh opravy
001 - Fitness sestava - Procvičování rukou

*	Chybí plastový kruh sestavy. Kontrola byla provedena dle ČSN EN 16630. Doporučuji plastový kruh sestavy dodat. (absence plastového kruhu nemá vliv na bezpečnost při cvičení)

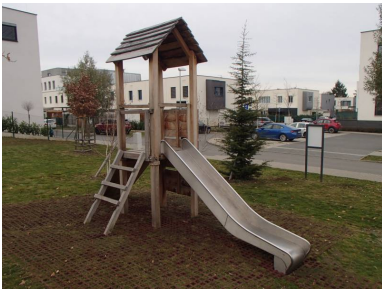
*	Výška volného pádu 1110 mm. Nedostatečný rozměr dopadové plochy tlumící náraz. Nesplňuje ČSN EN 1176-1, 1176-3. Doporučuji upravit dopadovou plochu tlumící náraz ve vzdálenosti min. 1500 mm od herního prvku, min. 2000 mm před dojezdem u skluzavky, min. 1000 mm po bocích skluzavky.
006 - Trojhrázda vysoká	0	Dobry technický stav. Kontrola byla provedena dle ČSN EN 16630.
007 - Svahová skluzavka

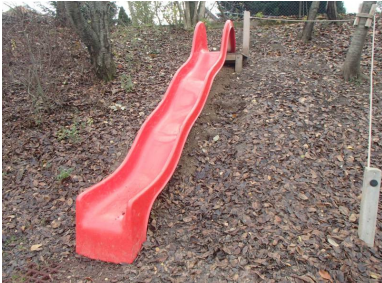
*	Nedostatečná dopadová plocha tlumící náraz, do dopadové plochy na boku skluzavky vyhloubeny provizorní schody. Nesplňuje ČSN EN 1176-1, 1176-3. Doporučuji srovnat terén a upravit dopadovou plochu, a to min. 1000 mm po bocích skluzavky.
