POVODŇOVÁ PROHLÍDKA

Mratínský potok

na území městské části Praha - Ďáblice

Povodňová prohlídka byla provedena na toku:

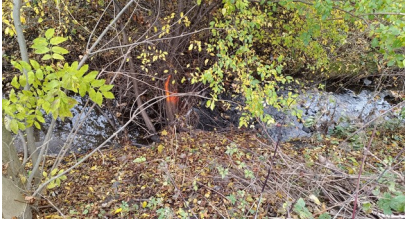
<p>ř.km 14,80 - 14,72</p>

<p>2022002</p> <p>Mostek cesty k ČSOV Chřibská</p> <p>Stav 2023: Mostek bez viditelných závad. Po kolaudaci uvedeno do původního stavu</p> <p>Závada: Za mostkem se nachází keře v korytě potoka</p> <p>Řešení: Keře byly označeny a Povodí Labe prořeže v rámci údržby.</p>

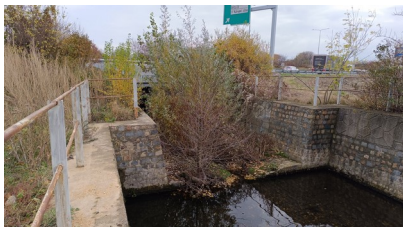
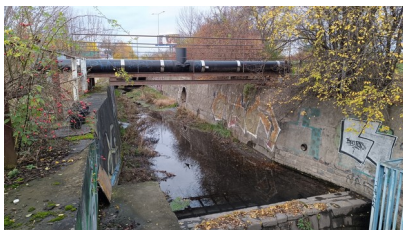
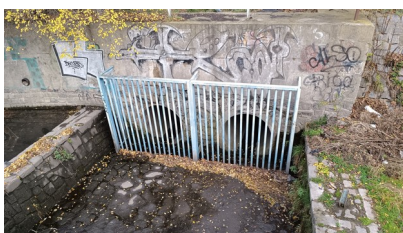
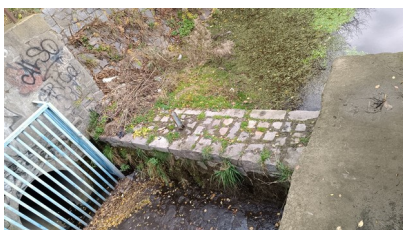
2020004

Multifunkční objekt pod Cínoveckou

Závada: Objekt v současnosti není pod stálou správou odborné organizace (kolaudováno 1994) Část „úprava koryta“ předáno dle kolaudace a protokolu Povodí Labe.

Další části objektu nepředány původně určenému správci, PKVT, a.s.

Stav 2023: Závada trvá. Správa objektu dosud nepředána. Objekt zaměřen. Do katastru nelze nyní vložit kvůli sporu o vlastnictví jednoho z pozemků. Řešení správy objektu zatím není dořešené - Rada HMP správce neurčila. Probíhají jednání v součinnosti s vedením HMP o určení správce.

Koryto mezi sedimentační nádrží a mostem ul. Cínovecká je zarostlé vegetací přímo v korytě.

Část rozdělovací s nátokem do trubního obchvatu Blat vyčištěna (zajišťují provizorně dle potřeby členové SDH Dáblice).

Na hrázce za rozdělovacím objektem chybí pro správnou funkčnost prkna mezi betonovými sloupky.

Řešení: Z hlediska MČ je třeba pokračovat v jednáních s jednotlivými odbory Magistrátu HMP, Radou HMP a PVS, aby byl proces určení správce dokončen. Následně bude možné pokračovat v jednáních s určeným správcem o vylepšení.

MČ vyzve Povodí Labe aby v rámci plánované údržby vyčistilo od dřevin i úsek objektu před Cínoveckou.

O doplnění prken bude MČ žádat odbor bezpečnosti MHMP, případně doplní sama.

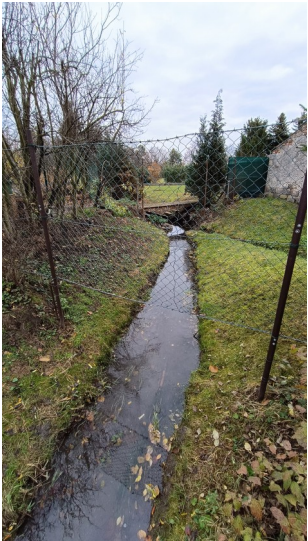
<p>2023002</p> <p>Závada: Těsně před soutokem i těsně za soutokem se nachází překážky v toku - ploty, které požaduje odstranit správce toku a nový majitel pozemku 1701 Povodí Labe.</p> <p>Řešení: MČ vyzve majitele okolních pozemků 1676/1 k odstranění plotů.</p>

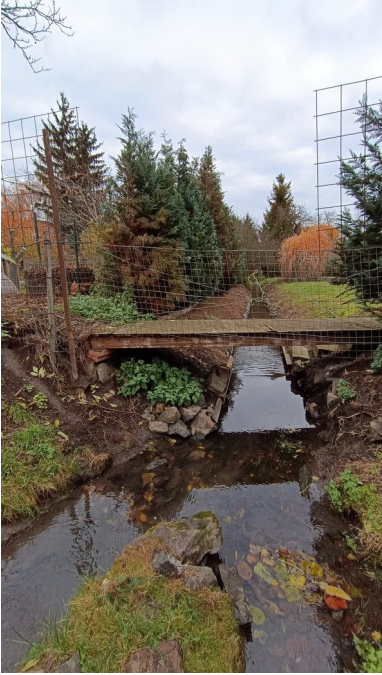
<p>ř.km 14,32</p>

<p>2020009</p> <p>Závada: zúžené koryto potoka - levý břeh dosypán násypem s tůjemi. Majitel pozemku nebyl o provedené úpravě informován. Nepovolené úpravy byly provedeny majiteli pozemku parc. č. 1672/4 údajně z důvodu odstínění hluku.</p> <p>Stav 2023: Zúžení koryta trvá. Nebyly provedeny žádné úpravy ani koryta, ani opevnění břehu.</p> <p>S majiteli pozemků a 1671/4 na pravém břehu potoka je zároveň vedeno řízení k odstranění stavby oplocení a zahradního domku v záplavovém území. Nyní je řízení na Odboru územního rozvoje a výstavby Prahy 8 přerušeno z důvodu žádosti o dodatečné povolení stavby.</p> <p>Řešení: MČ vyzve správce toku a nově i majitele pozemku 1701 k odstranění náspu s tůjemi pro zajištění stejné průtočnosti před soutokem a za soutokem.</p>
<p>ř.km 14,32-14,03</p> <p>foto viz výše</p>	<p>2023003</p> <p>Závada: Koryto mezi zahradami je přehrazeno několika ploty a lávkami. Oblast je neprůchozí a proto nelze ověřit stav koryta, stav záplavového území ani případné nepovolené nakládání s vodou.</p> <p>Řešení: MČ vyzve majitele pozemků v korytě potoka k odstranění plotů.</p>

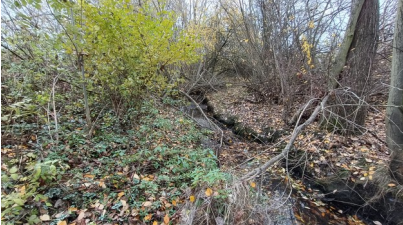
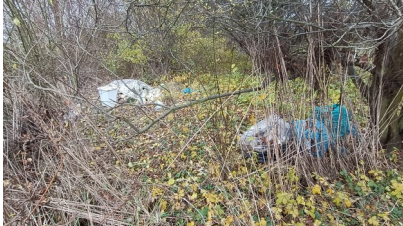
<p>Levostranný přítok koryta trubního obchvatu-cca km 0,04</p>

<p>2020011</p> <p>levostranný přítok koryta trubního obtoku - cca 50m od trubního vyústění (soutok cca ř.km 13,92).</p> <p>Závada: břehy výtokové strouhy zarostlé, spadlý kmen stromu a větve do koryta - v úseku cca 20-80m od výtokového portálu jsou pozemky v majetku společnosti PRAGIS a.s.</p> <p>Stav 2023: trvá, v záplavovém území se nachází menší skládka dopadu. Výzva majiteli odeslána. Majitel vyčistil jen druhý pozemek.</p> <p>Řešení: MČ vyzve majitele pozemku parc. č. 1622/8 opětovně k nápravě a úklidu břehů strouhy.</p>
<p>ř.km.: 13,89 (foto 2022)</p>
