Protokol z měření č. [REDACTED]

Měření vibrací ze silniční dopravy v chráněném vnitřním prostoru stavby,
RD Šenovská [REDACTED] Praha – Ďáblice

<u>Objednatel:</u>	Městská část Praha-Ďáblice, Osinalická 1104/13, 182 00 Praha
<u>Místo měření:</u>	Rodinný dům, Šenovská Praha – Ďáblice
<u>Předmět měření:</u>	Měření vibrací působících na rodinný dům ze silniční dopravy.
<u>Účel měření:</u>	Kontrolní měření hladin vibrací pro zjištění skutečného stavu.
<u>Datum měření:</u>	11.09.2025, denní doba.
<u>Měření provedla:</u>	KVINTING spol. s r.o. – zkušební technik.
<u>Údaje poskytnuté zákazníkem:</u>	Popis zdrojů vibrací, definování místa měření.

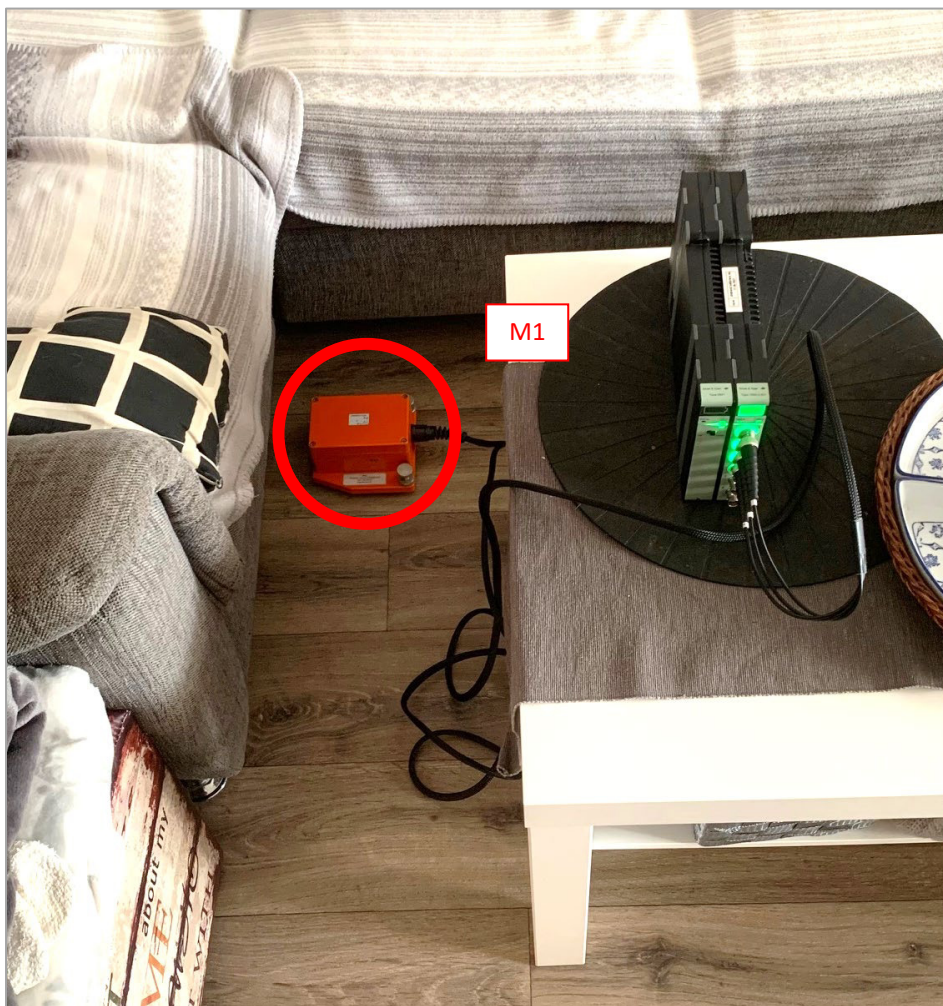
Praha Ďáblice ve 2.NP v obývacím pokoji. Místo měření bylo před sedací soupravou v rohu poblíž nosných zdí. Dané místo bylo opatřeno nalepenou podlahovou krytinou a snímač vibrací byl položen na tuto podlahu.

Obr.3 – Místo měření M1 s umístěním snímače vibrací

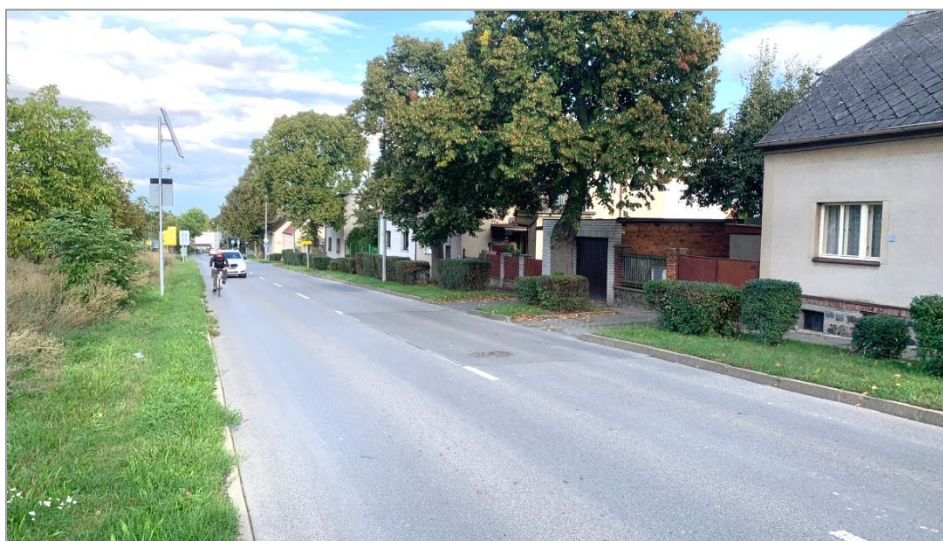
Obr.4 – Vozovka před místem měření
