Úsek 04 (staničení 1398 - 1723 m)

SITUACE NÁVRHOVÉHO STAVU - VÝKRES Č. 3

ÚSEKY 04, 05

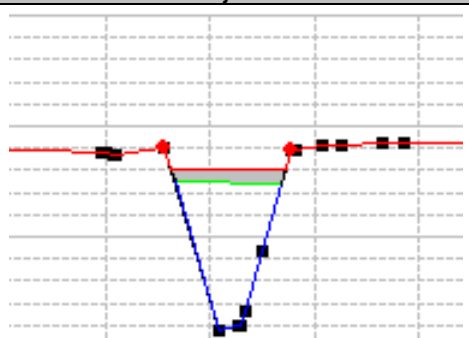
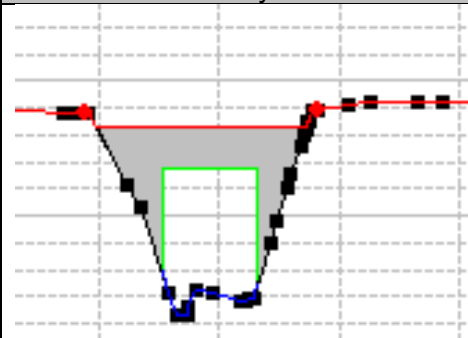
tab. 3 – Návrhové parametry rekonstrukce objektu č.4

Rekonstrukce objektu č. 4	
Základní parametry	
Světlá šířka pole	8 m
Horní hrana mostovky	235,30 m n. m.
Dolní hrana mostovky	234,70 m n. m.
Kóta dna	232,52 m n.m.
Šířka ve dně	Navazující na přilehlé koryto
Sklon svahů	Navazující na přilehlé koryto
Stávající stav	Návrhový stav

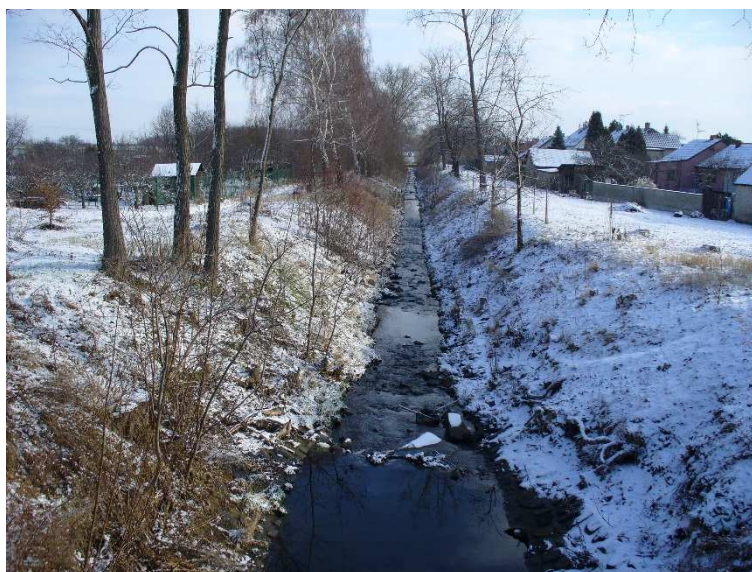
obr. 9 – úsek 04, pohled po proudu z mostu, ulice Bělomlýnská

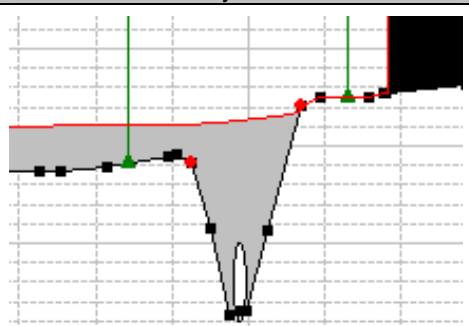
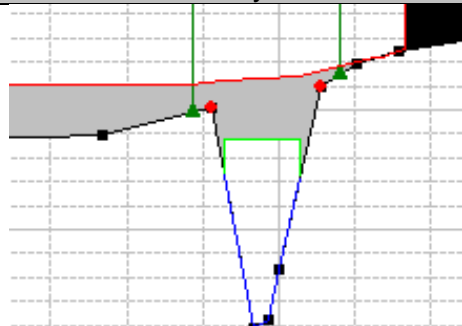
tab. 4 – Návrhové parametry rekonstrukce objektu č.5

Rekonstrukce objektu č. 5	
Základní parametry	
Světlá šířka pole	10 m
Horní hrana mostovky	238,38 m n. m.
Dolní hrana mostovky	237,50 m n. m.
Kóta dna	234.32 m n.m.
Šířka ve dně	Navazující na přilehlé koryto
Sklon svahů	Navazující na přilehlé koryto
Stávající stav	Návrhový stav

Stávající objekt č. 5, ulice Bělomlýnská, bude z důvodu nízké kapacity rekonstruován. Parametry rekonstruovaného objektu jsou ve smyslu dodržení rezervy od dolní hrany mostovky při návrhovém průtoku v souladu s normou ČSN 736201.

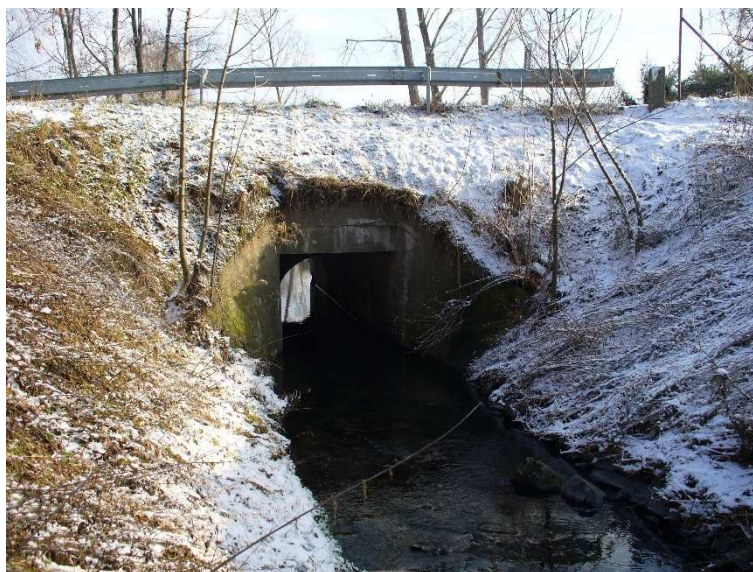
obr. 11 – úsek 05, pohled po proudu na objekt č. 5, ulice Bělomlýnská, navržený k rekonstrukci

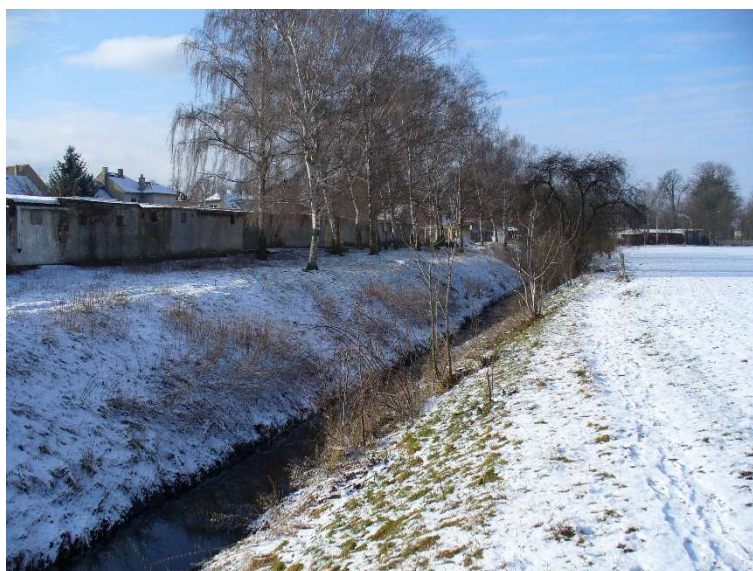
obr. 12 – úsek 05, pohled proti proudu

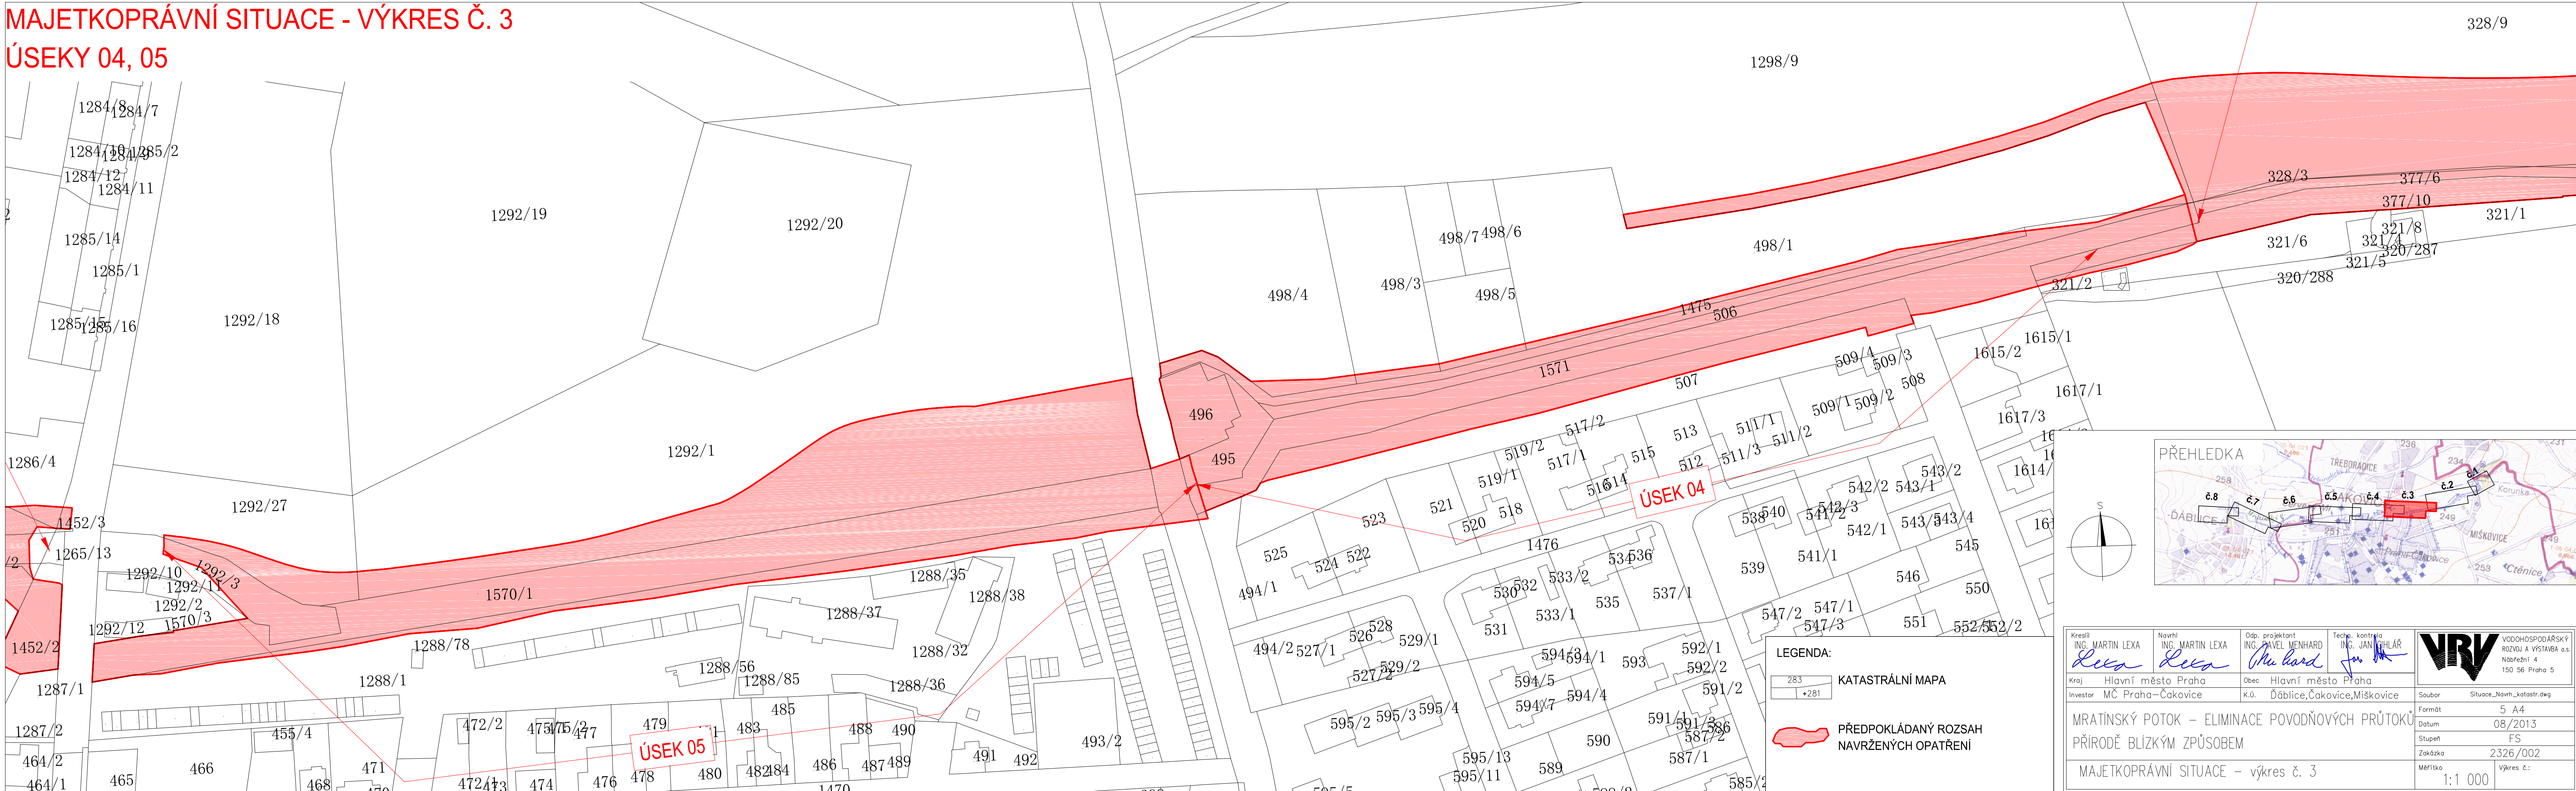
MAJETKOPRÁVNÍ SITUACE - VÝKRES Č. 3

ÚSEKY 04, 05
