Úsek 02 (staničení 459 - 732 m)

Úsek 03 (staničení 745 - 1362 m)

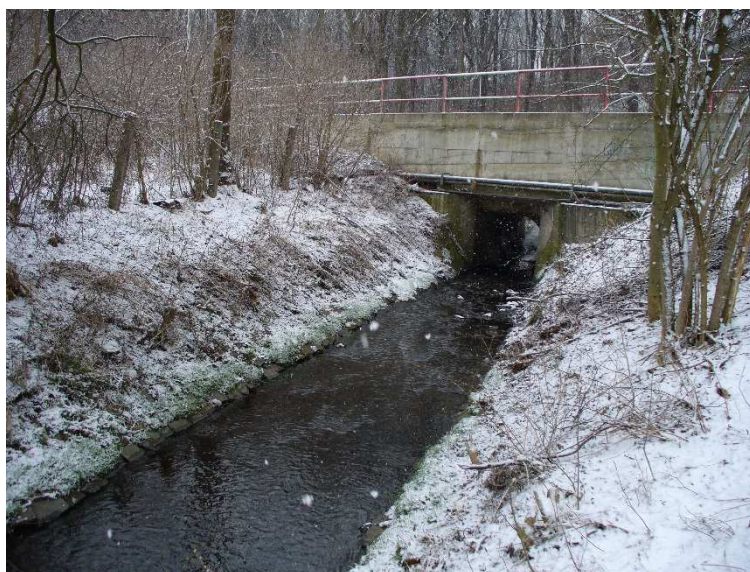
obr. 4 – úsek 02, pohled po proudu na objekt č. 1, navržený k rekonstrukci

Návrhy se zabývají jednak rekonstrukcí zmíněného mostu – objektu č. 1 a dále přírodě blízkou úpravou koryta v rozsahu tohoto úseku.

Parametry rekonstruovaného mostu jsou ve smyslu dodržení rezervy od dolní hrany mostovky při návrhovém průtoku v souladu s normou ČSN 736201. Mostní konstrukce je uvažována tak, aby nebyl omezen průtočný profil.

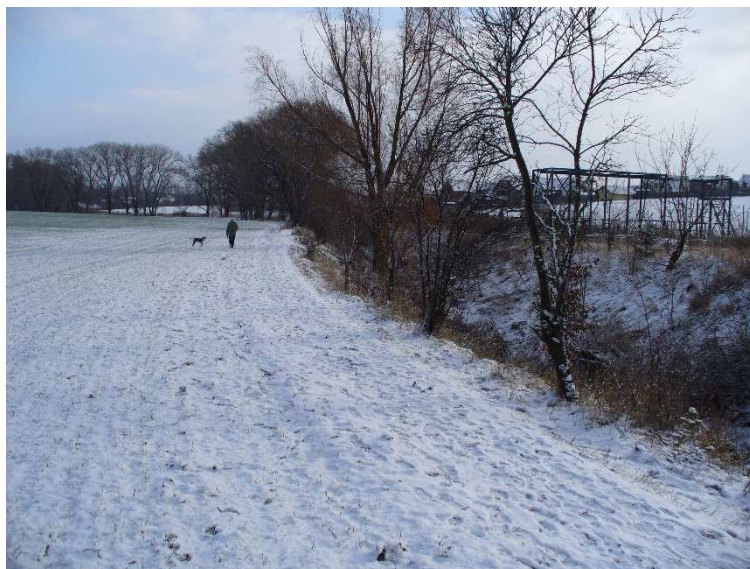
obr. 7 – úsek 03, pohled po proudu od křížení s VTL plynovodem na dolním okraji Čakovic
