Ke stanovisku společnosti A.S.A., spol. s r.o. z 25.9.2008 k činnosti Kontrolního výboru MČ Praha Ďáblice uvádějí níže podepsaní členové kontrolního výboru MČ Praha - Ďáblice toto:

Část zprávy z činnosti v kontrolním výboru MČ Praha – Ďáblice za období 1.7.-19.9.2008
- zaměření provoz skládky Ďáblice

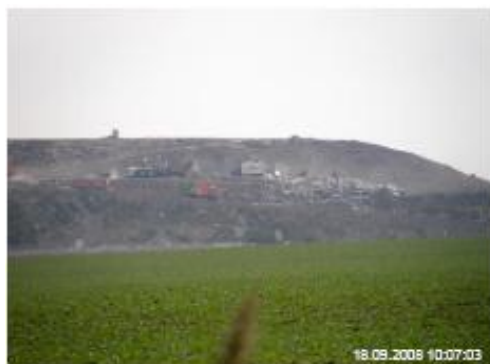
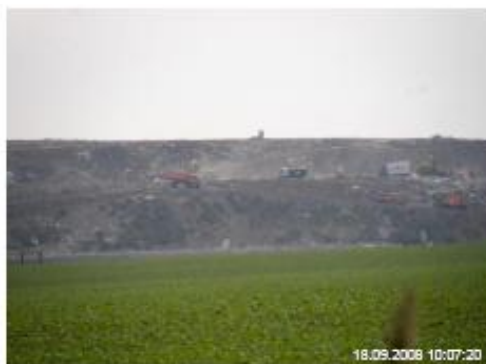
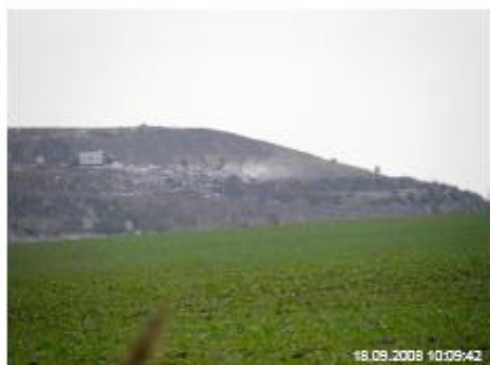
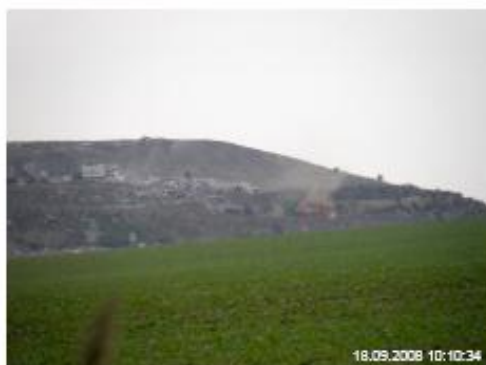
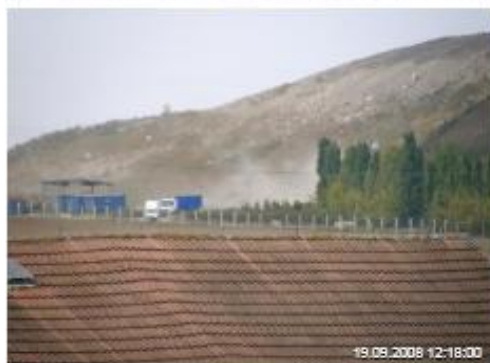
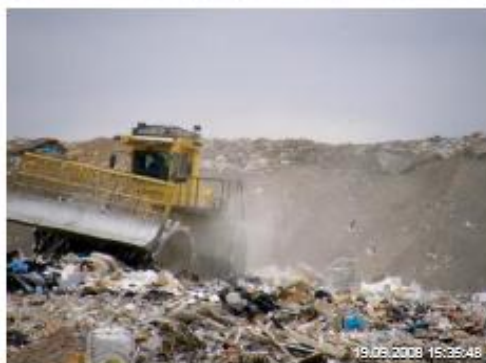
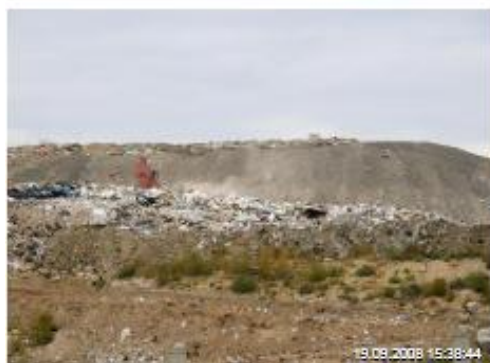
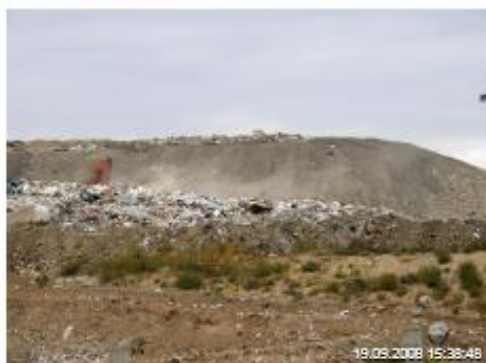
1.

V druhé polovině září letošního roku málo prší, prováděli jsme tedy pozorování, s jakým výsledkem probíhá skrápění na , v současné době, nejvyšší možné úrovni.

Zde jsou výsledky pozorování z větší dálky:

*Provozní řád 3.10 ČASOVÉ PODMÍNKY ZPRACOVÁNÍ A PŘEKRYTÍ ODPADŮ str.31:
Prašnost bude omezována zvlhčováním pomocí skrápěním (srážkovou, pitnou) vodou kropícím vozem. U materiálů, které by mohly zapříčinit zvýšenou prašnost při ukládání na skládce, je vyžadována jejich předchozí úprava u původce, spočívající v jejich zvlhčení. V mimořádných případech, kdy tuto povinnost původce nesplní, bude proveden postřik prašných částí skládky provozovatelem, jak je výše uvedeno. Zároveň bude po původci důrazně požadováno plnění této povinnosti.*

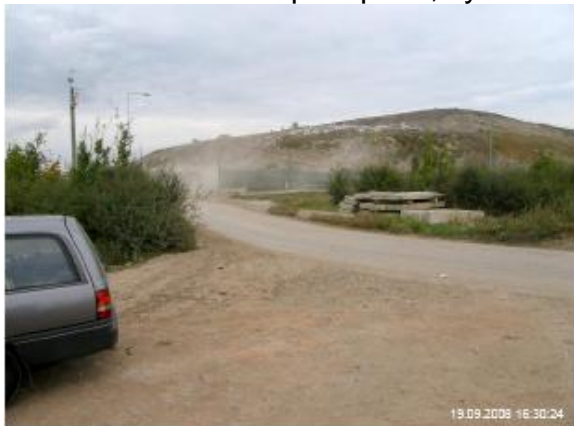
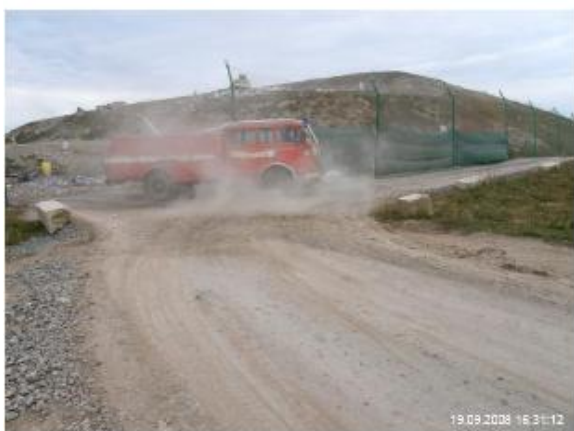
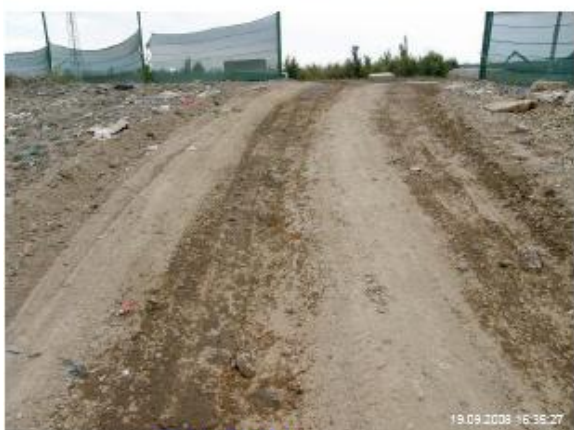
2.

Po prohlédnutí záznamů jsme se odebrali na místo skládkování, kde v horní části jsme potkali cisternové vozidlo v plné práci, výsledek jednoho průjezdu cisterny je zachycen na fotografiích:

Pokud tedy neprší a snížení prašnosti na skládce má zajistit 5 takovýchto cisteren za den, je výsledek opravdu tristní.

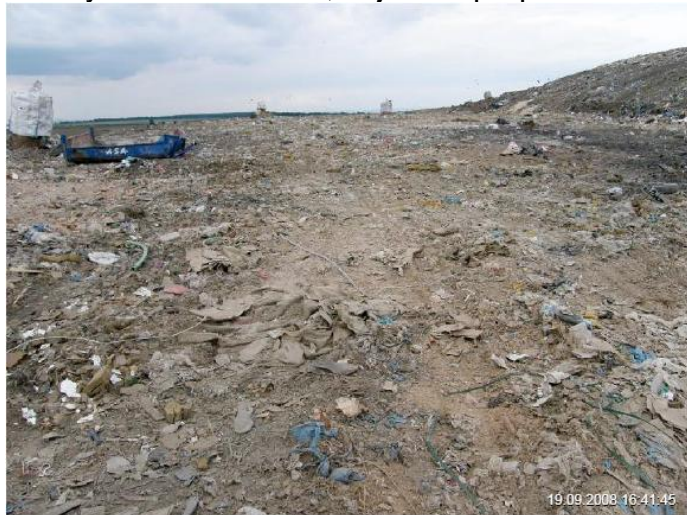
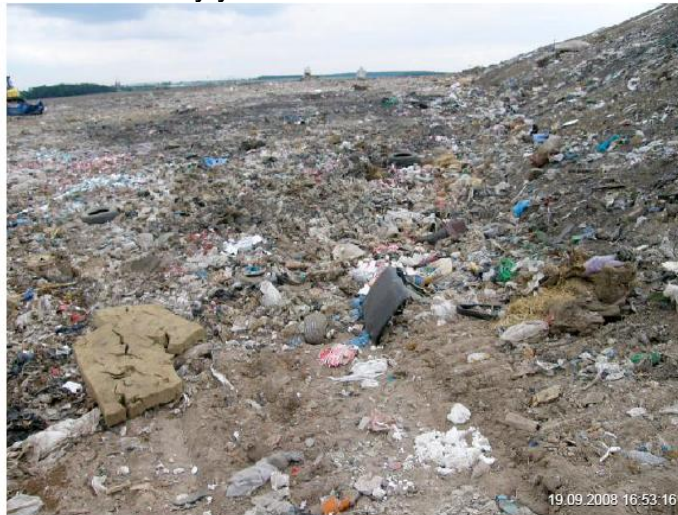
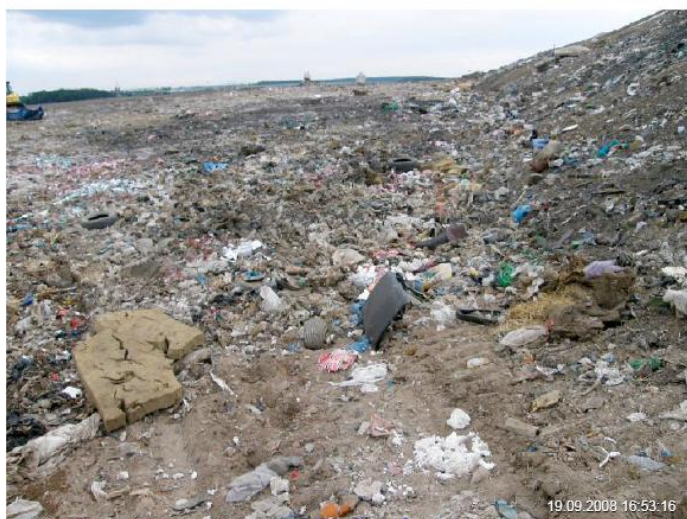
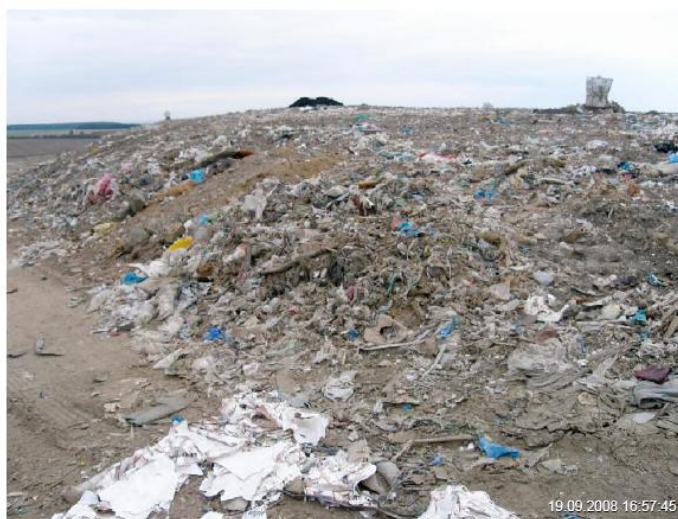
3.

Plochy déle neužívané, zejména při pohledu na sekci 24 a 23 byly v tomto stavu – viz foto

Dle našeho názoru stav zachycený na fotografiích prokazuje nedodržení tohoto bodu provozního řádu.

Stálý překryv déle neužívaných ploch bude prováděn souvislou vrstvou technologických materiálů a technologických odpadů cca 20cm silnou
