Úsek 16 (staničení 5115 - 5267 m)

Úsek 17 (staničení 5267 - 5577 m)

MAJETKOPRÁVNÍ SITUACE - VÝKRES Č. 8
ÚSEKY 16, 17

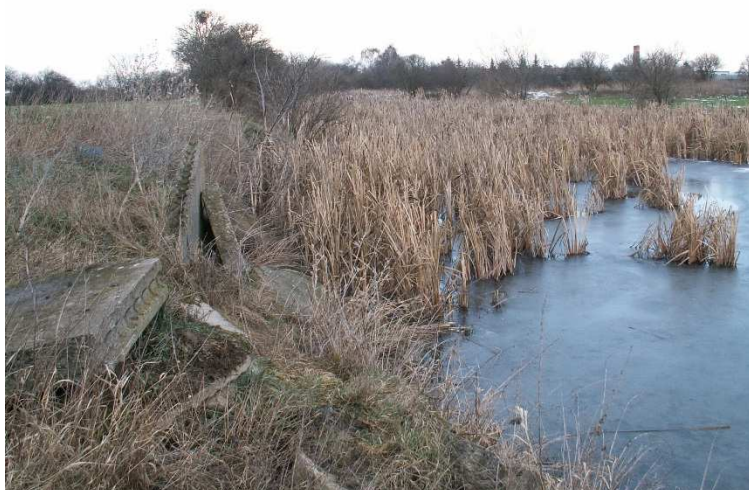
obr. 42 – úsek 17, prameniště, betonové panely na březích

Návrh opatření má za vytvořit pásmo vegetace kolem břehové hrany, která bude sloužit jako nárazníková zóna k zachycení smyvů při přívalových deštích, kdy hrozí na takovýchto lokalitách značná vodní eroze. V souvislosti s akcí budou odstraněny panely na březích, sklon svahů bude zmírněn. Plochy trvalého travního porostu budou doplněny vhodnou skladbou a rozmístěním dřevin. Dřeviny je možné umístit i na hranici zeleně s ornou půdou. Vznikne tak zároveň i biotop a útočiště pro živočichy, kteří jsou ohroženi při obdělávání velkých lánů orné půdy.

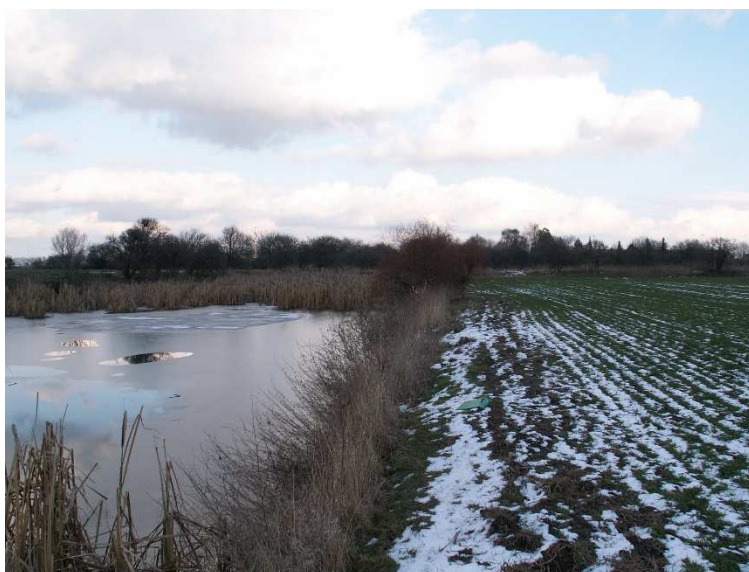
obr. 43 – úsek 17, prameniště, orba až k břehové hraně

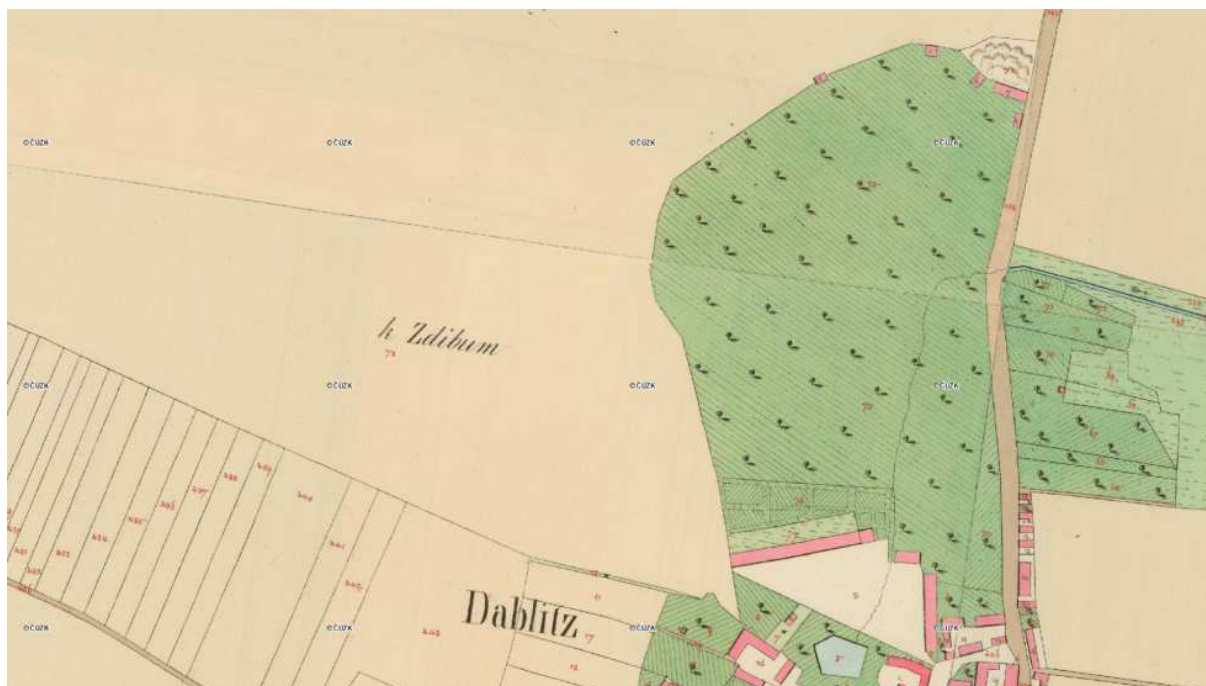
obr. 44 snímek historické katastrální mapy (císařské otisky) (cuzk.cz)

Takzvané prameniště Mratínského potoka se nachází nad ulicí Ďáblická. Jedná se o vodní plochu, do níž jsou vyústěny hlavní meliorační zařízení (HMZ) z okolních zemědělsky využívaných pozemků. Po hrázi nádrže vede cesta. Voda z nádrže odtéká propustkem korytem Mratínského potoka. Dle císařských otisků zde nádrž není původní. Lokalita byla zamokřená a z tohoto důvodu nebyla obdělávána jako orná půda. Dnes je orná půda obdělávána až k břehové hraně. Na březích prameniště se nacházejí roztroušené betonové panely. Dle terénního průzkumu vytváří prameniště vhodné vodní biotopy v poměrně mělkém litorálním pásnu.

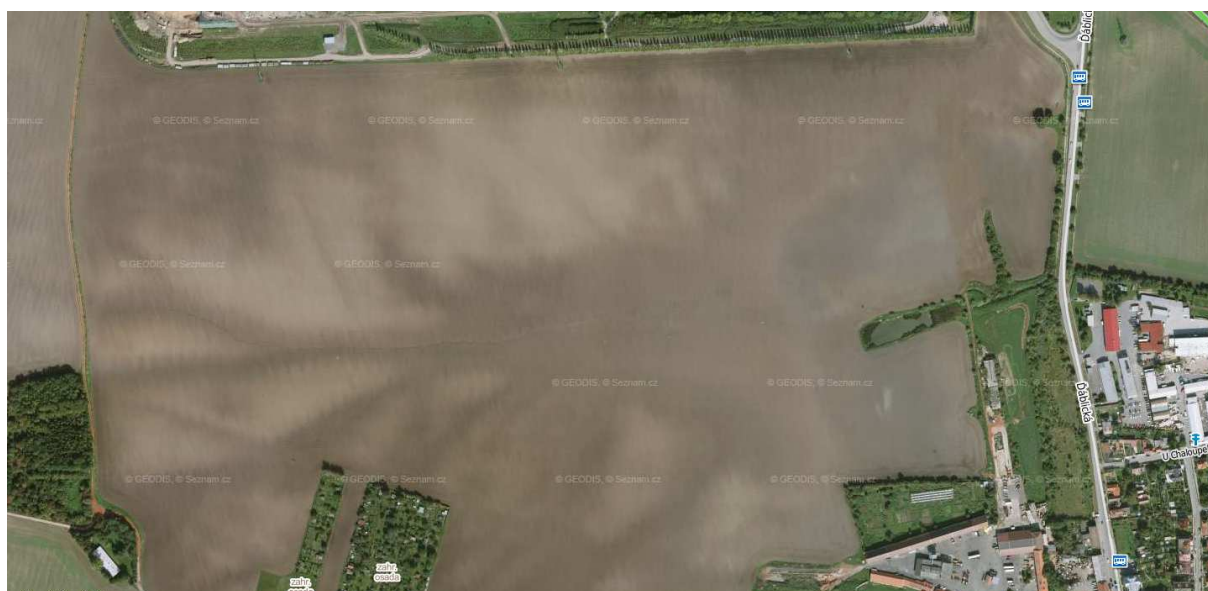
obr. 46 - Ortofoto prameniště a viditelnými efekty meliorace (www.seznam.cz)

Úsek prostorově navazuje na úsek č. 16. V současnosti jsou zemědělské pozemky vedeny jako orná půda. Pozemky jsou odvodněny hlavními melioračními zařízeními (HMZ), které jsou vyústěny do vodní nádrže, označované jako prameniště. Jak je patrné z prohlídky terénu, ale i pouhým studiem ortofotomapy, při přívalových deštích dochází v oblasti k nezanedbatelným projevům vodní eroze, vznikají erozní rýhy v údolnici, dochází ke smyvům úrodné půdy ze zemědělských pozemků, k jejich dlouhodobé degradaci a škodám.

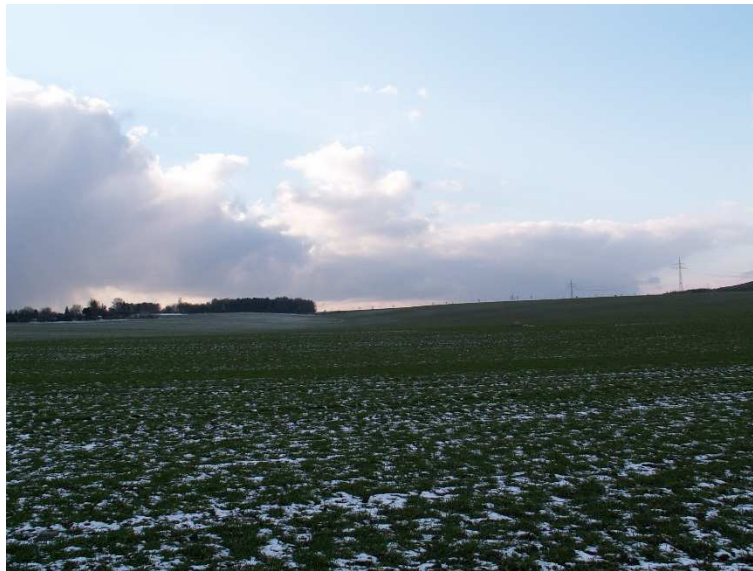
obr. 47 – úsek 17 pohled od prameniště na ornou půdu s HMZ
